## Bulletin de sécurité des vols N°26

### Retour d'expérience

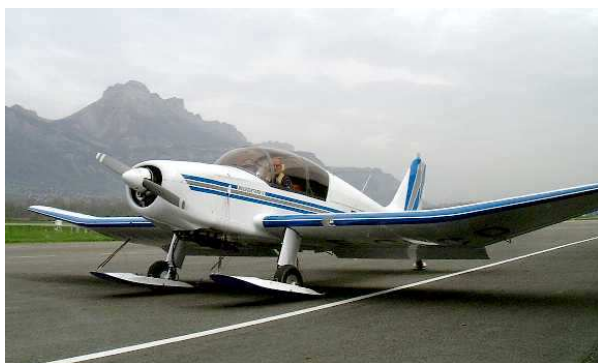
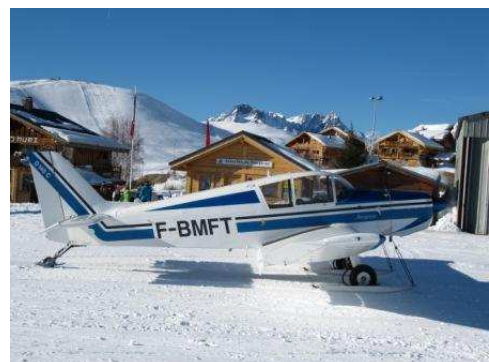
La panne est due à la sortie de l'axe du vérin de son logement, le clip de verrouillage ayant sauté. Les skis sont des Fernandez à un seul vérin et lors de l'inspection avant le vol il faut s'assurer que ces axes soient bien en place et verrouillés : ceux-ci dans les vibrations sur la neige et les manœuvres de sorties/entrées peuvent prendre du jeu et le clip sauter.

- cet incident est déjà arrivé il y a quelques années. Les clips sont remplacés par des écrous adaptés moins sensibles aux contraintes subies en utilisation skis sortis sur les derniers skis Fernandez à 2 vérins.
